「住まいの健康診断書付住宅」事業における住宅診断事例と

# 福岡県中古住宅リフォーム 設計施工マニュアル

〔編集・発行〕 福岡県リフォーム推進ネットワーク協議会

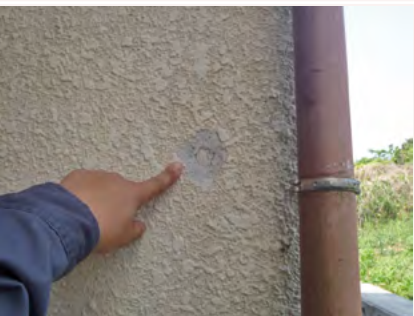
| ①モルタル等湿式の外壁のひび割れ、欠損等 | ②モルタル等湿式の外壁のはくり、浮き等 |
|---|---|
| ▲外壁モルタルの角に欠け | ▲モルタルの剥がれ |

## 補修方法 A) ラスモルタル シーリング工法

○モルタル及びコンクリート面のひび割れが0.3mm未満の場合は、シーリング材を充填します。

○ひび割れが0.3mm以上の場合は、Uカットシーリングとし、その際、防水紙やラスを傷めない様に施工します。

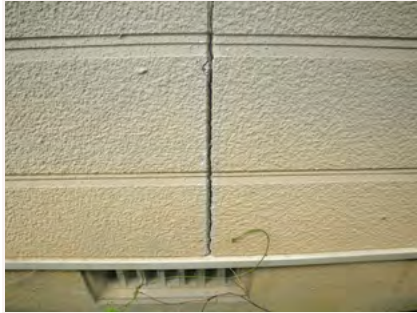
| ③サイディング、ALC パネル等のひび割れ、欠損等 | ④シーリング切れ等 |
|---|---|
| 概要等<br>○仕上げ材の著しいひび割れ、欠損<br>主な原因<br>○サイディング等の経年劣化、不同沈下による建物のゆがみ など。 | 概要等<br>○ジョイント部のシーリング材の破損<br>主な原因<br>○シーリング材の経年劣化、施工不良 など。 |
| ▲幅 1mm程度のひび割れ | ▲サイディング目地のコーキング切れ |

## 補修方法 D) サイディング欠損 張替工法

○欠損部を撤去し、張替えを行います。横張りの場合は、縦目地・取合部にシーリングを行います。

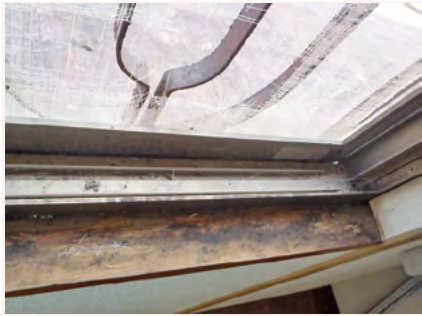
| ⑤窓枠の腐朽（内部） | | ⑥窓枠の腐朽、欠損（外部） | |
|---|---|---|---|
| 概要等 | ○窓枠の腐朽、カビ、蟻害等 | 概要等 | ○窓枠等の腐朽、カビ、蟻害等<br>○サッシの腐食。 |
| 主な原因 | 雨漏り、結露、蟻害など | 主な原因 | 経年劣化 など |

▲窓枠の腐朽

補修方法 E) 開口部廻り サッシ取替カバー工法 → [対応できる不具合事例] ⑤

- 【概要】
- 既存の障子を撤去後、カバー工法用枠を取り付け、障子を立て込み、外周をコーキングします。
- 【ポイント】
- モルタルをはつり、取り替える工法の場合は、防水に留意します。

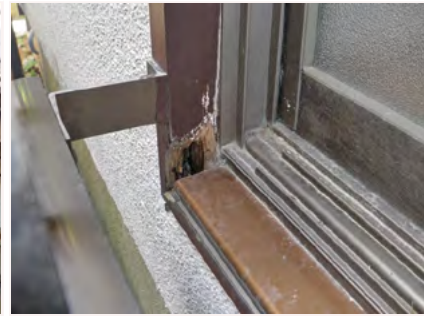
▲窓枠の腐朽、一部欠損

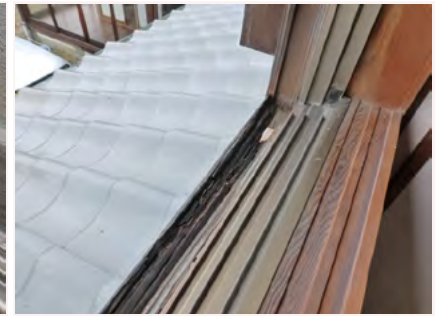
▲雨戸の敷居が腐食。

補修方法 F) 鉄部下地改修 塗装工法

- 【概要】
- 既存の塗膜を除去し、汚れや付着物・錆を研磨紙ずりのうえ錆止め塗装を行います。
- 【ポイント】
- 仕上げは、中塗り、後研磨、上塗りの 3 工程で行います。

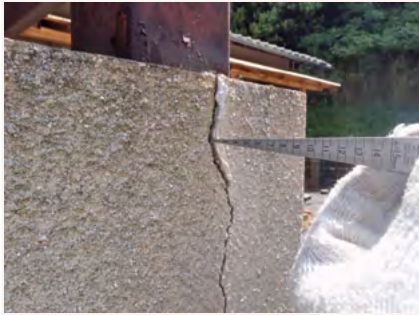
| ①床防水の不具合、漏水 | ②手すりや笠木等の腐食、不具合 |
|---|---|
| 概要等<br>○著しいひび割れ、欠損、腐食、破損、劣化、沈み<br>主な原因<br>○仕上げ材や防水層の乾燥収縮、蟻害、仕上げ材の経年劣化 など。<br>○バルコニーの変形・ゆがみ など | 概要等<br>○手すりの著しい腐食、ぐらつき<br>主な原因<br>○経年劣化 など。 |
| ▲モルタルのひび割れ | ▲手すり子が笠木の支持部から破損 |

補修方法 A) ウレタン防水

- 【概要】  
○漏水等で構造に劣化がない既存ウレタン防水又はモルタル等の仕上げの場合は、撤去せずにウレタン防水を行います。
- 【ポイント】  
○下地となる既存モルタルに亀裂がある場合は、基礎同様の下地処理を行います。  
○ドレンの劣化がある場合は改修します。

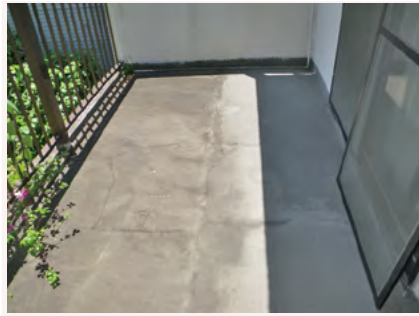
| ①床防水の不具合、漏水 | ②手すりや笠木等の腐食、不具合 |
|---|---|
| ▲バルコニー土間にひび割れ（写真左）、下部に漏水痕、蟻害（写真右） | ▲手すりの支柱部分のモルタルに欠損 |

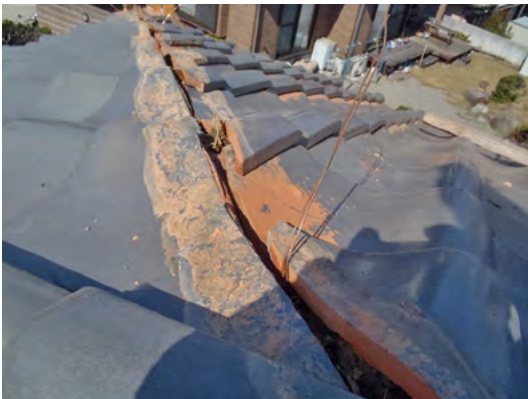
| ①屋根ふき材の劣化、割れ | ②防水層の老朽化等 |
|---|---|
| 概要等<br>○屋根ふき材の著しい破損、ずれ、ひび割れ、欠損<br>○屋根ふき材の著しい劣化、腐食、変色 | 概要等<br>○防水シートの劣化、破損 |
| 主な原因<br>○経年劣化、飛来物の衝突 など。<br>○塗装の退色、劣化 など | 主な原因<br>○経年劣化 など。 |
| ▲瓦の一部に欠け | ▲がんぶり瓦を撤去 |

## 補修方法 F) 破損瓦の差し替え → [対応できる不具合事象] ①

- 【概要】  
○破損瓦を撤去し、下葺きの状況を確認後、差し替えます。
- 【ポイント】  
○瓦止留付けが困難な場合、コーキング材で接着します。

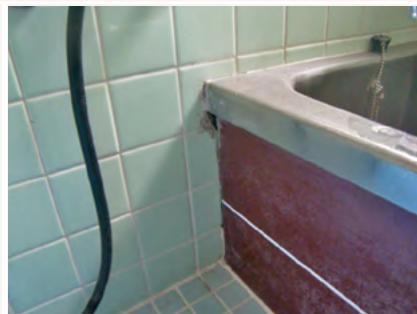
概要等  
 ○著しいひび割れ  
 ○著しい浮き、はらみ  
 ○欠損  
 ○シーリング材の破断

主な原因 経年劣化、躯体の変形、下地の変形・収縮、固形物の衝突、施工不良 など

▲壁タイルの欠損

## 補修方法 E) 圧着工法下地補修（木構造）

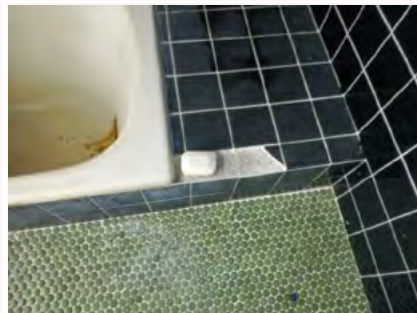
▲エプロン部のタイル欠損

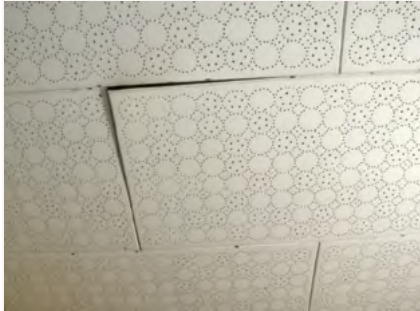
| ① 仕上げ材又は下地の割れ等 | ② 仕上げ材のはがれ | ③ 漏水痕、しみ |
|---|---|---|
| 概要等<br>○仕上げ材の著しいひび割れ<br>○天井のたわみ、下がり | 概要等<br>○仕上げ材の著しい剥がれ、欠損 | 概要等<br>○仕上げ材の漏水痕 |
| 主な原因<br>○仕上げ材の経年劣化、天井吊木のはずれ など。 | 主な原因<br>○経年劣化、下地材の劣化、雨漏り、給排水配管からの漏水 など | 主な原因<br>○雨漏り、給排水配管からの漏水 など。 |
| ▲和室天井の下がり。 | ▲天井仕上げ材の剥がれ。 | ▲洋室天井の漏水痕 |

補修方法 A) ボードのひび割れ補修（継ぎ手部） → [対応できる不具合事象] ①

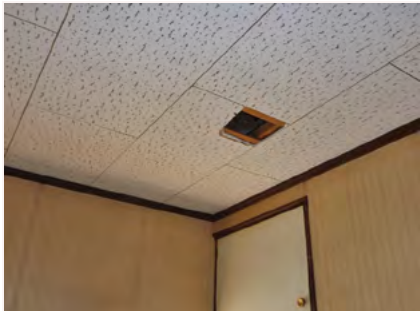
| ① 仕上げ材又は下地の割れ等 | ② 仕上げ材のはがれ | ③ 漏水痕、しみ |
|---|---|---|
| ▲天井仕上げ材の割れ。 | ▲天井仕上げ材の欠損 | ▲和室天井の漏水痕 |

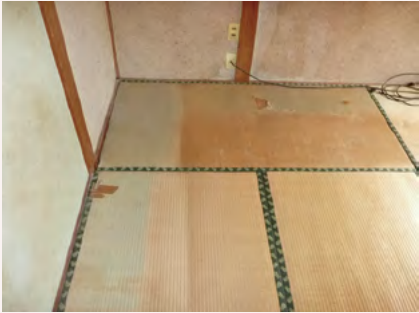
▲畳材の劣化

- 【概要】
- 既存畳の撤去後、新規畳を敷きこみます。
- 【ポイント】
- 畳床の劣化が少ない場合は表替えをお勧めします。

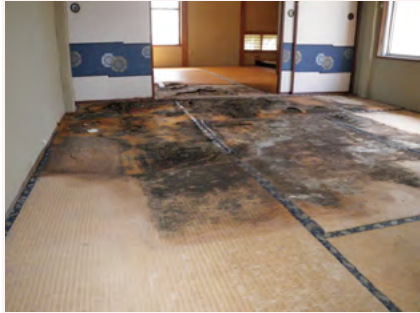
○経年劣化、蟻害、土台の劣化・腐朽 など。

▲畳材の著しい蟻害

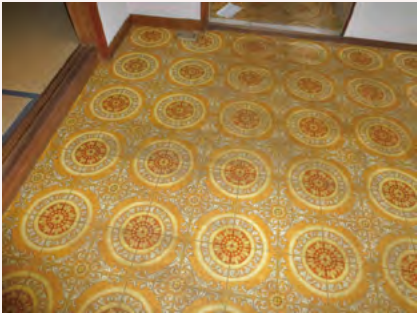
| ④仕上げ材の欠損、剥がれ等 | ⑤床の著しい腐朽、沈み等 |
|---|---|
| 概要等<br>○仕上げ材の著しい腐朽、欠損、剥がれ | 概要等<br>○床の著しい腐朽、沈み<br>○著しい蟻害、腐朽 |
| 主な原因<br>○経年劣化 など。 | 主な原因<br>○土台の劣化・腐朽・不具合、下地合板の腐朽 など。 |
| ▲下地が一部劣化、カーペット破損 | ▲床板が老朽化、沈みこみ。 |

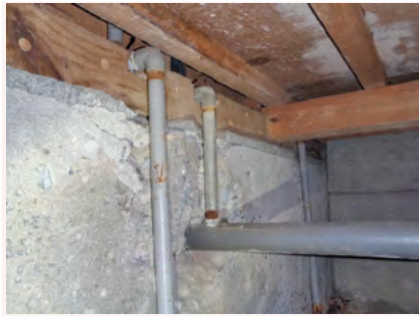
| ①土台の老朽化、欠損、蟻害等 | ②束・束石の浮き、欠損等 | ③床下の湿気、土台の高含水率等 |
|---|---|---|
| 概要等<br>○部材の著しいひび割れ、劣化、欠損、腐朽<br>○接合金物の錆による腐食<br>○床の著しい蟻害、腐朽、漏水跡等 | 概要等<br>○束の浮き、ずれ、固定不良 | 概要等<br>○木部含水率30%以上、又は20%を超え腐朽有 |
| 主な原因<br>○経年劣化、床下の湿気 など。 | 主な原因<br>○束石の沈降、施工不良 など。 | 主な原因<br>○雨水の浸入、換気不良 など。 |
| ▲大引、基礎等の破損・欠損 | ▲床束の欠損 | ▲床下に水が溜まっており、湿度も高い |

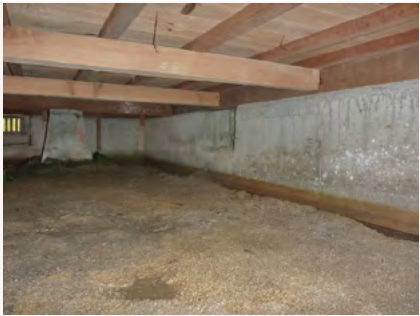
木部の含水率が高いということは、床下の湿度が高いということであり、床下の湿度が高くなると、木部が傷みやすくなるだけでなく、シロアリが好む環境となり、蟻害を招く大きな要因にもなります。従って、できるだけ早く床下の高湿度を改善することが求められます。

補修方法 A) 床下防湿コンクリート

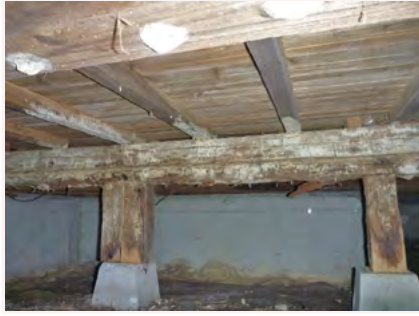
| ①土台の老朽化、欠損、蟻害等 | ②束・束石の浮き、欠損等 | ③床下の湿気、土台の高含水率等 |
|---|---|---|
| ▲束、大引、根太が腐朽 | ▲束石が地面にめり込み、大引を支える束が浮いた状態 | ▲土台床組みの含水率30%超 |

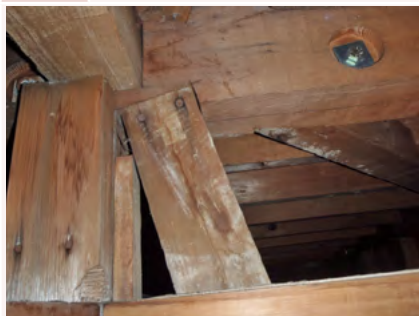
| ①部材の老朽化、欠損等 | ②金物の不具合、ゆるみ等 | ③漏水痕、その他 |
|---|---|---|
| 概要等<br>○部材及び接合部等の著しい割れ、劣化、欠損。<br>○小屋裏の著しい蟻害、腐朽。<br>主な原因<br>○経年劣化、雨漏り など。 | 概要等<br>○固定金物等のボルトの緩み、外れ。<br>主な原因<br>○経年劣化 など。 | 概要等<br>○雨漏れの跡。<br>主な原因<br>○屋根仕上材又は屋根防水シートの劣化、破損。<br>○雨の吹き込み、小動物の侵入 など。 |
| ▲束、横架材等のカビ | ▲小屋梁を接合している、かすがいが外れ | ▲野地板に漏水痕 |

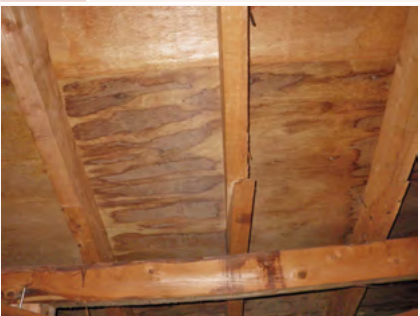
小屋裏の雨漏れの跡は、屋根の防水シートの老朽化の他、取り合い部や隙間からの吹き込みといった原因が考えられます。放置すると屋内への雨漏りにつながり、建物を傷めますので、早急に詳細な調査を行い、対策することが求められます。

| ①部材の老朽化、欠損等 | ②金物の不具合、ゆるみ等 | ③漏水痕、その他 |
|---|---|---|
| 補修方法<br>— | 補修方法<br>A | 補修方法<br>p25「4 屋根」の「E下葺きやり直し」参照 |

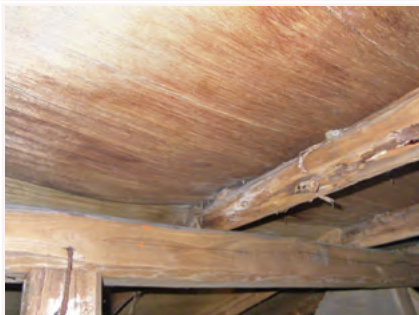
| ①部材の老朽化、欠損等 | ②金物の不具合、ゆるみ等 | ③漏水痕、その他 |
|---|---|---|
| ▲野地板劣化 | ▲接合金物全体に、ボルトの弛み | ▲桁の漏水痕 |
