「住まいの健康診断書付住宅」事業における住宅診断事例と

# 福岡県中古住宅リフォーム 設計施工マニュアル

〔編集・発行〕 福岡県リフォーム推進ネットワーク協議会

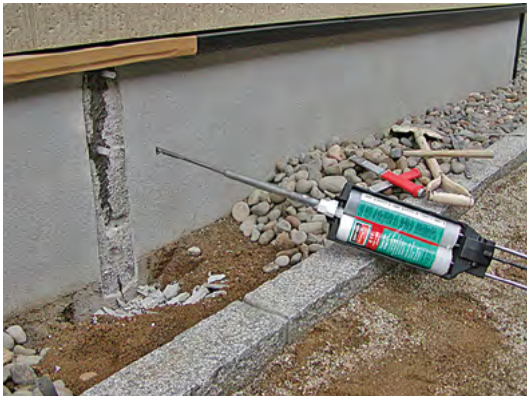
▲ひび割れ部分のモルタル撤去

▲注入状況

【概要】  
○基礎内部まで貫通しているひび割れは、モルタルを撤去し、片面シールを施工のうえ、樹脂を注入します。

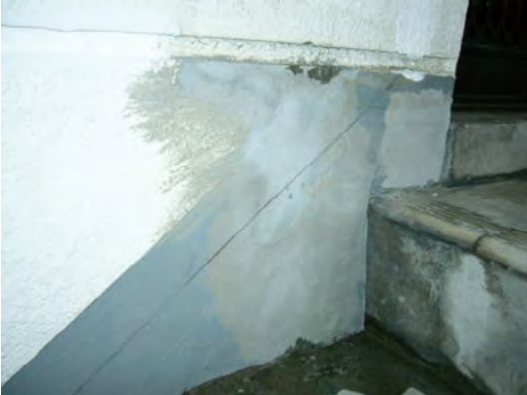
▲浮き撤去後

▲樹脂モルタル完了

【ポイント】  
○ 鉄筋の錆落としと錆止め処理は、全周を入念に行います。

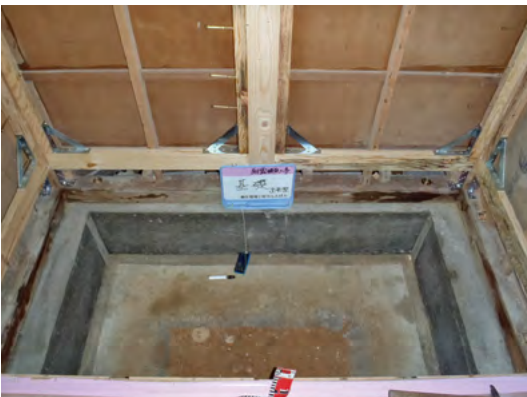
▲配筋完了

▲増し打ち完了

【ポイント】  
○ 外部で増し打ちを行う場合は、モルタル撤去または目荒らしが必要です。

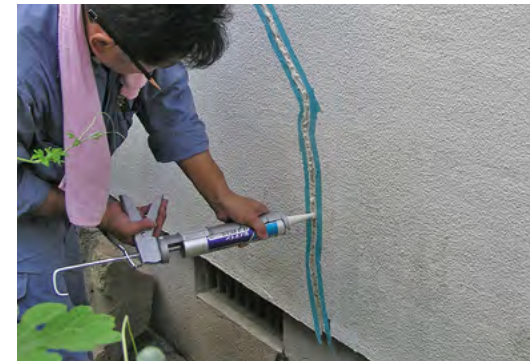
▲シーリング施工中

▲シーリング仕上げ

○ひび割れが0.3mm以上の場合は、Uカットシーリングとし、その際、防水紙やラスを傷めない様に施工します。

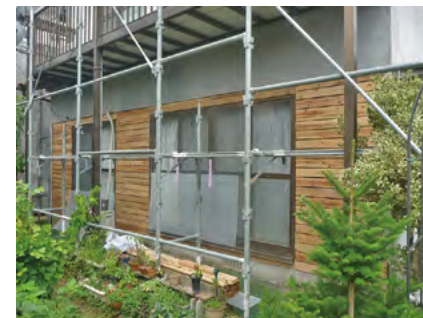
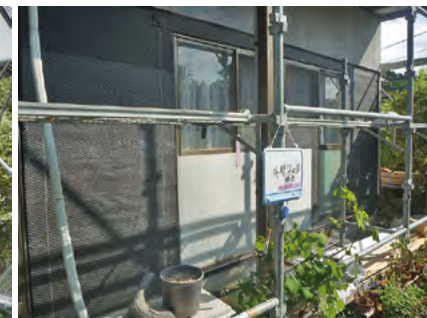
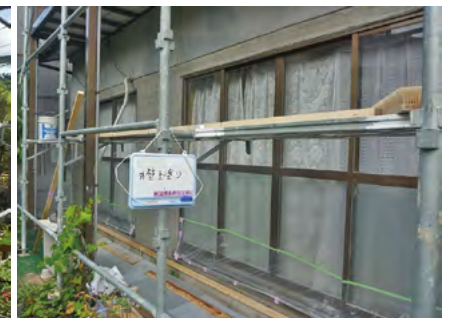
▲下地撤去状況

▲下地防水紙、ラスの設置

▲モルタル補修完了

○剥離部を撤去し、下地防水紙・ラスの損傷を確認後、モルタル塗りをを行います。

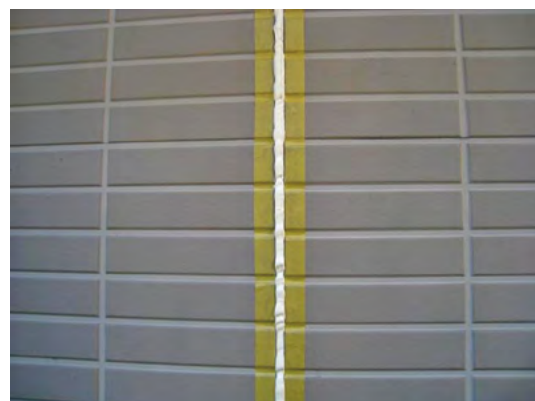
▲シーリング撤去・マスキングテープ

▲シーリング完了

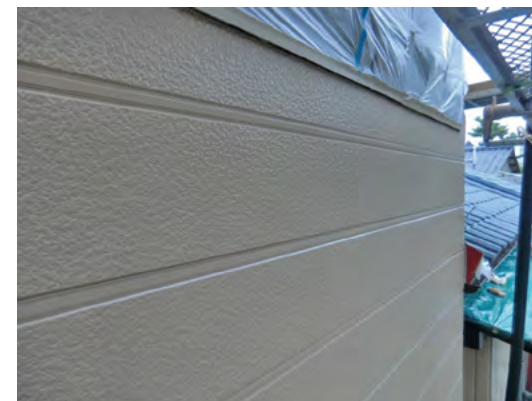
▲部分解体後

▲張り替え完了

○欠損部を撤去し、張替えを行います。横張りの場合は、縦目地・取合部にシーリングを行います。

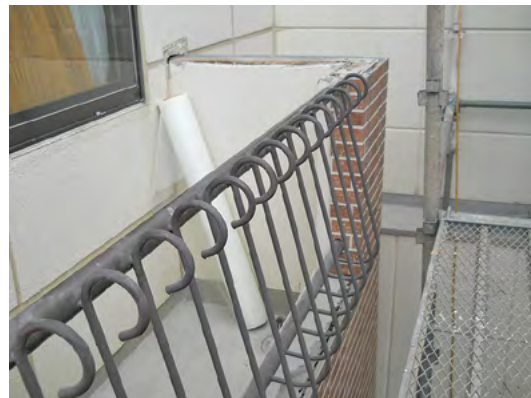
▲笠木破損部分撤去

○劣化や錆が進行している場合、アルミ・ステンレス等の部材に変更することをお勧めします。

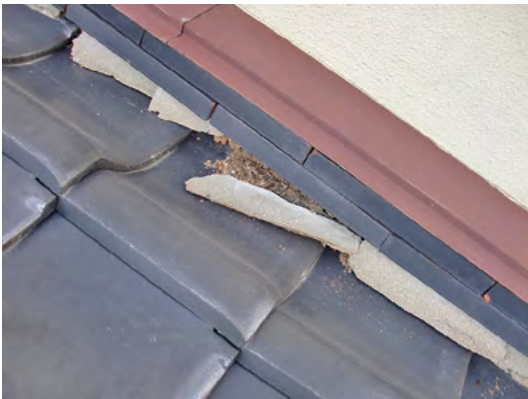
▲面戸モルタルの割れ

○欠落部は、葺き土またはモルタルを充填し、漆喰で仕上げます。

○仕上げ面が、上部のし瓦の水切りにかかると、漏水の原因となります。

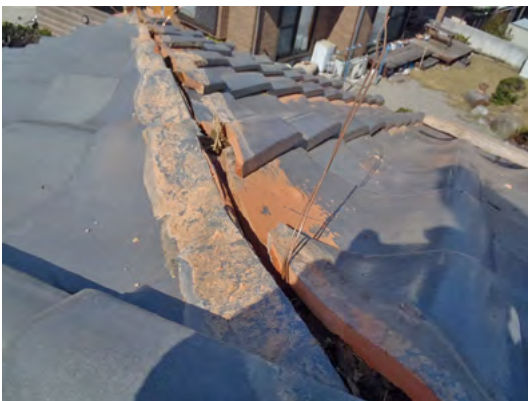
▲がんぶり瓦を撤去

○鬼瓦を使用する場合は、重量を考慮した留付けを行います。

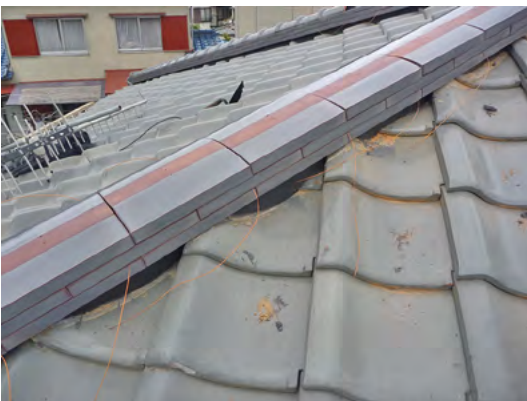
▲棟の取り直し完了

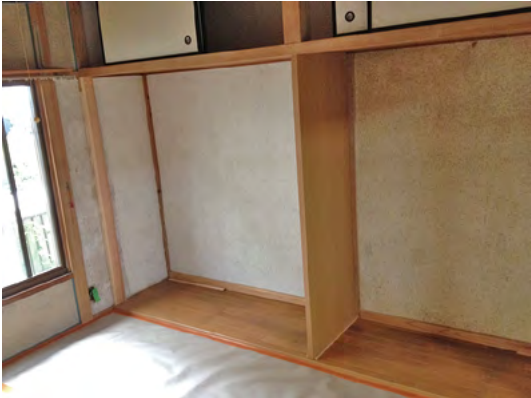
▲既存じゅうく塗り部分の剥離

○既存じゅうく塗り壁を剥離し、アク止め等の下地処理後、上塗りを行います。

○しみ・アクの原因を特定し、改修後の作業となります。

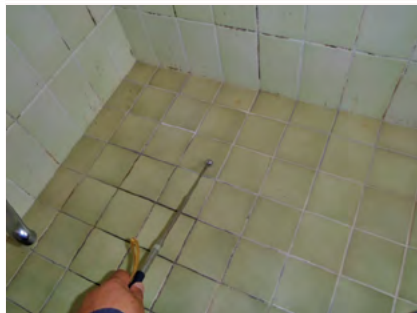
▲床タイルの浮き
