「住まいの健康診断書付住宅」事業における住宅診断事例と

# 福岡県中古住宅リフォーム 設計施工マニュアル

〔編集・発行〕 福岡県リフォーム推進ネットワーク協議会

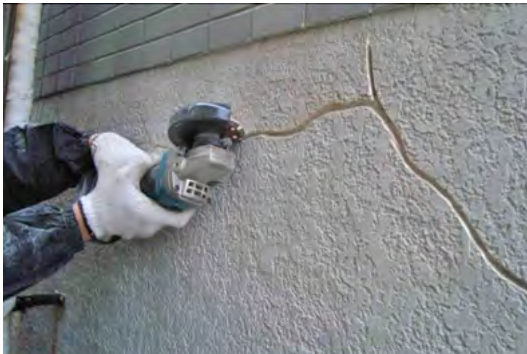
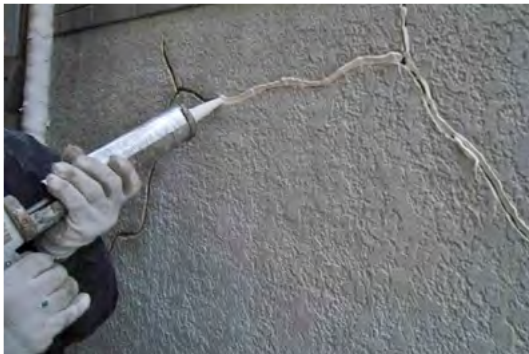
▲Uカット

▲シーリング充填

【概要】  
モルタル及びコンクリートのひび割れが 1.0 mm 以上の場合、Uカットの上、シーリング材を充填します。

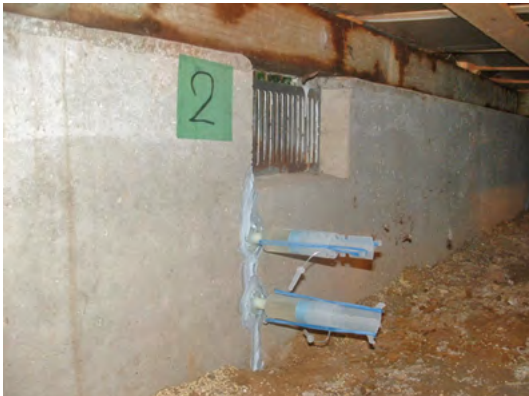
▲ひび割れ部分のモルタル撤去

▲注入状況

【概要】  
○基礎内部まで貫通しているひび割れは、モルタルを撤去し、片面シールを施工のうえ、樹脂を注入します。

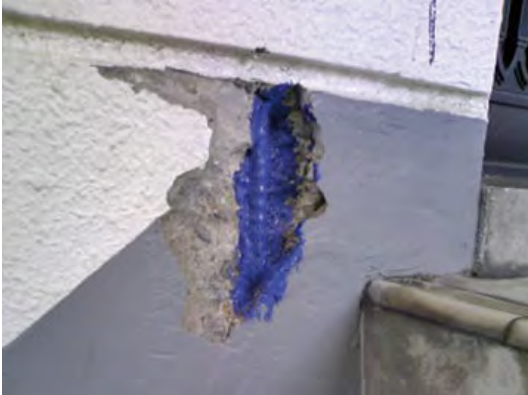
▲浮き撤去後

▲樹脂モルタル完了

【ポイント】  
○ 鉄筋の錆落としと錆止め処理は、全周を入念に行います。

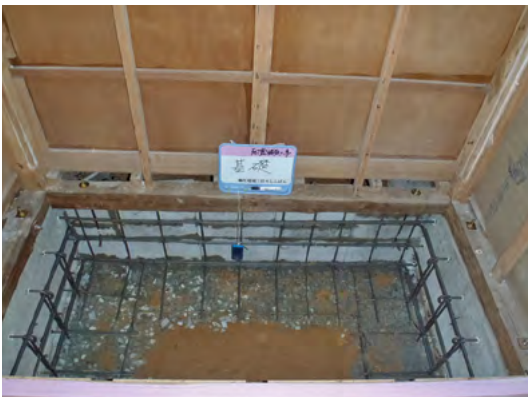
▲配筋完了

▲増し打ち完了

【ポイント】  
○ 外部で増し打ちを行う場合は、モルタル撤去または目荒らしが必要です。

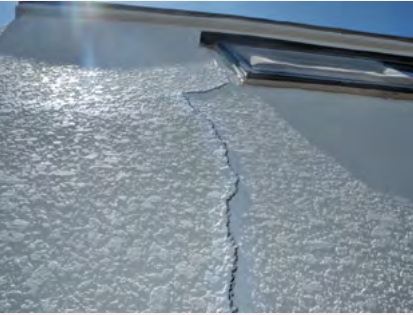
| ①モルタル等湿式の外壁のひび割れ、欠損等 | ②モルタル等湿式の外壁のはくり、浮き等 |
|---|---|
| 主な原因<br>○地盤の不同沈下、地震、施工不良、来物等の衝突 など。 | モルタルの乾燥収縮、仕上げ材の経年劣化、飛来物等の衝突 など。 |
| ▲複数のひび割れ（室内に漏水痕あり） | ▲ひび割れ、周囲のモルタルに浮き |

## 補修方法 A) ラスモルタル シーリング工法

○ひび割れが0.3mm以上の場合は、Uカットシーリングとし、その際、防水紙やラスを傷めない様に施工します。

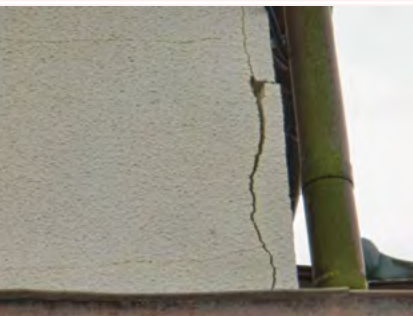
| ①モルタル等湿式の外壁のひび割れ、欠損等 | ②モルタル等湿式の外壁のはくり、浮き等 |
|---|---|
| ▲外壁モルタルの角に欠け | ▲モルタルの剥がれ |

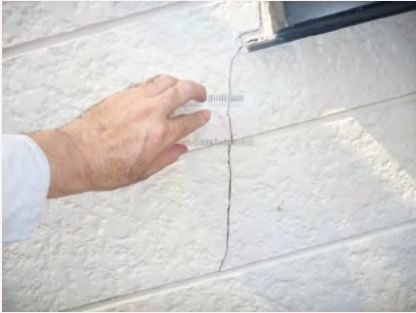
| ③サイディング、ALC パネル等のひび割れ、欠損等 | ④シーリング切れ等 |
|---|---|
| 概要等<br>○仕上げ材の著しいひび割れ、欠損<br>主な原因<br>○サイディング等の経年劣化、不同沈下による建物のゆがみ など。 | 概要等<br>○ジョイント部のシーリング材の破損<br>主な原因<br>○シーリング材の経年劣化、施工不良 など。 |
| ▲幅 1mm程度のひび割れ | ▲サイディング目地のコーキング切れ |

## 補修方法 D) サイディング欠損 張替工法

○欠損部を撤去し、張替えを行います。横張りの場合は、縦目地・取合部にシーリングを行います。

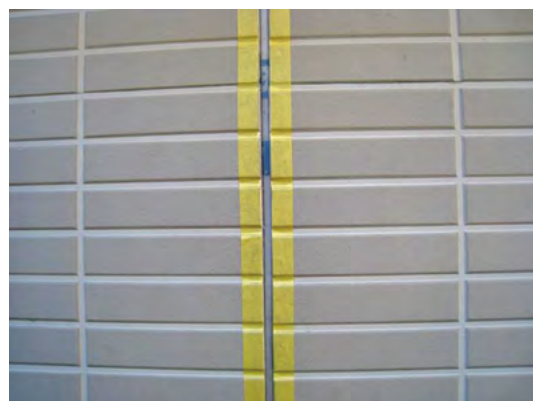
▲シーリング撤去・マスキングテープ

▲シーリング完了

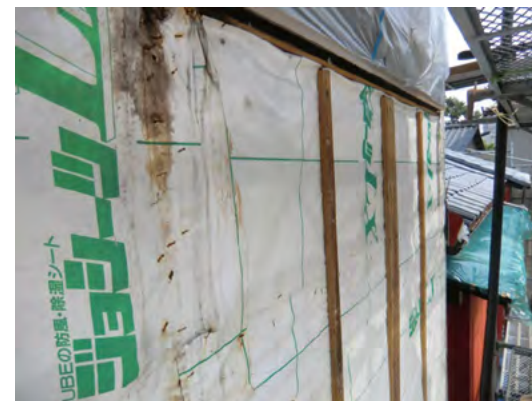
▲部分解体後

▲張り替え完了

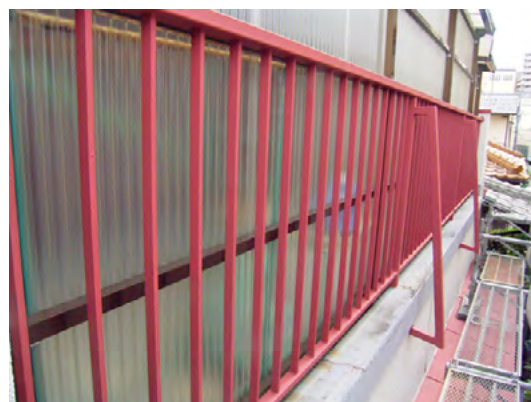
▲研磨紙ずり状況

○仕上げは、中塗り、後研磨、上塗りの3工程で行います。

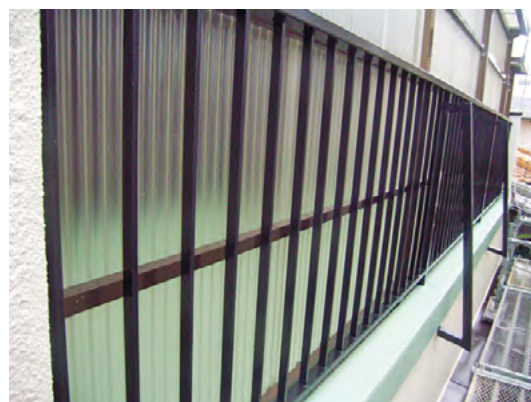
▲錆止め完了

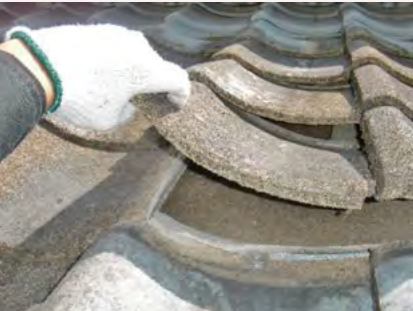
| ①屋根ふき材の劣化、割れ | ②防水層の老朽化等 |
|---|---|
| 概要等<br>○屋根ふき材の著しい破損、ずれ、ひび割れ、欠損<br>○屋根ふき材の著しい劣化、腐食、変色 | 概要等<br>○防水シートの劣化、破損 |
| 主な原因<br>○経年劣化、飛来物の衝突 など。<br>○塗装の退色、劣化 など | 主な原因<br>○経年劣化 など。 |
| ▲全体的に屋根瓦（セメント製）の表面の塗膜が劣化 | ▲屋根防水下地ルーフィングの破れ |

## 補修方法 D) セメント瓦 塗装 → [対応できる不具合事象] ①

- 【概要】  
○洗浄またはけれん等で既存塗膜を除去し、専用塗料で塗装を行います。尚、板金部は、錆止め等の下地処理後塗装します。
- 【ポイント】  
○水洗いの際、漏水することが多いので、水圧調整等の加減が必要です。

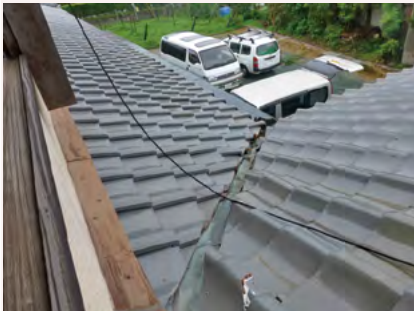
| ①屋根ふき材の劣化、割れ | ②防水層の老朽化等 |
|---|---|
| ▲瓦の一部に欠け | ▲がんぶり瓦を撤去 |

## 補修方法 F) 破損瓦の差し替え → [対応できる不具合事象] ①

- 【概要】  
○破損瓦を撤去し、下葺きの状況を確認後、差し替えます。
- 【ポイント】  
○瓦止留付けが困難な場合、コーキング材で接着します。

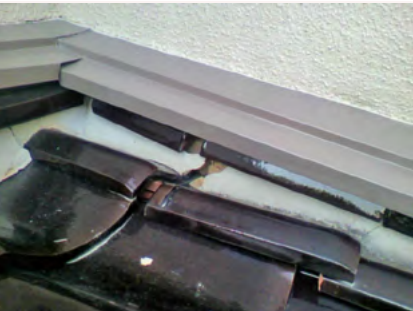
| ①屋根ふき材の劣化、割れ | ②防水層の老朽化等 |
|---|---|
| ▲面戸のモルタル割れ、瓦ずれ | ▲屋根じまい不備による雨漏り跡 |

補修方法 A) 屋根面戸モルタル

○欠落部は、葺き土またはモルタルを充填し、漆喰で仕上げます。

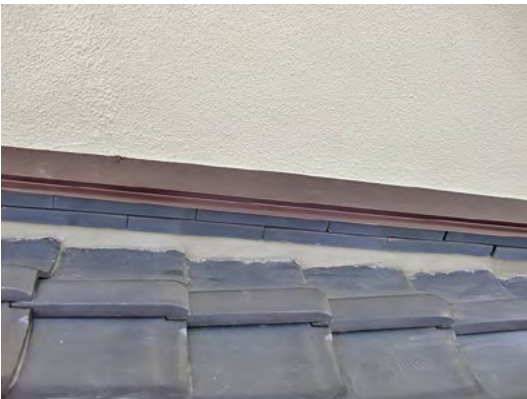
▲工事完了

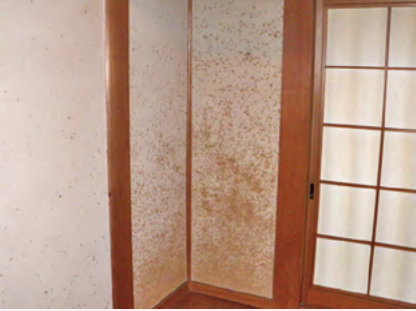
| ③塗り壁のシミ、漏水痕、カビ等 | | ④塗り壁の剥がれ、割れ等 | |
|---|---|---|---|
| ▲じゅうく壁に染み。室内の湿度が高く、カビが発生している可能性もあり。 | | ▲壁に穴。 | |

補修方法 C) しみ及びカビ処理

○既存じゅうく塗り壁を剥離し、アク止め等の下地処理後、上塗りを行います。

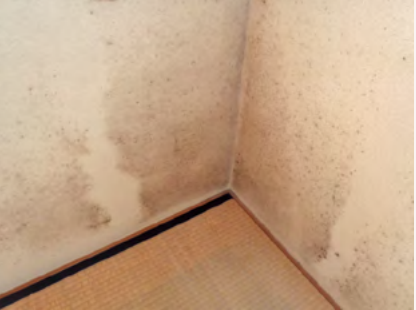
| ③塗り壁のシミ、漏水痕、カビ等 | | ④塗り壁の剥がれ、割れ等 | |
|---|---|---|---|
| ▲家具が置かれていた壁に、カビが発生。 | | ▲漏水痕 | |

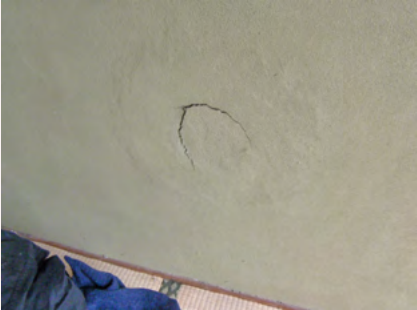
| ③塗り壁のシミ、漏水痕、カビ等 | | ④塗り壁の剥がれ、割れ等 | |
|---|---|---|---|
| ▲壁に穴。 | | ▲壁に穴。 | |

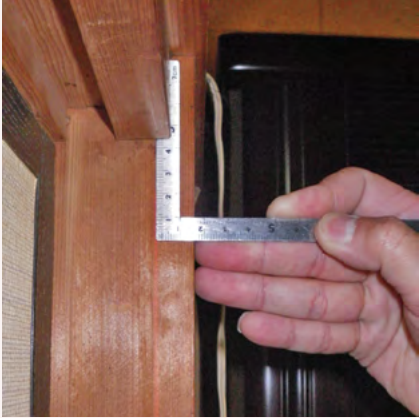
主な原因 ○地盤の不同沈下・地震等による躯体のゆがみ、下地の変形、施工不良 など。

▲柱に 8/1000 程度の傾き

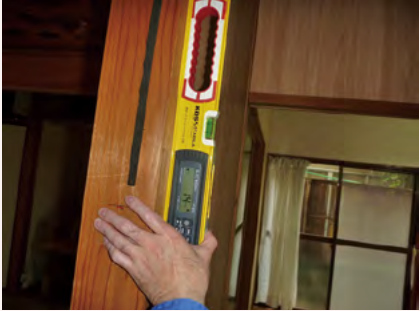
▲柱に最大で 14 / 1000 程度の傾き

補修方法 G) 壁の傾き（プラスターボード部） → [対応できる不具合事象] ⑥

- 【概要】
- プラスターボードを撤去し、木製胴ぶちを組みなおしてプラスターボードを復旧します。
- 【ポイント】
- 壁・柱の傾斜は様々な要因があります。原因把握のための詳細な調査を要します。

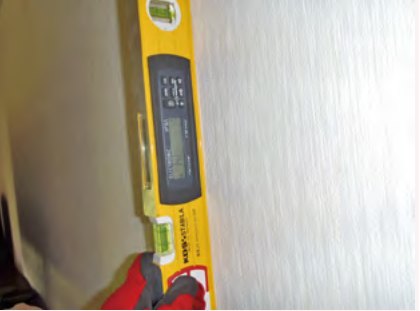
▲壁に最大で 14/1000 の傾斜

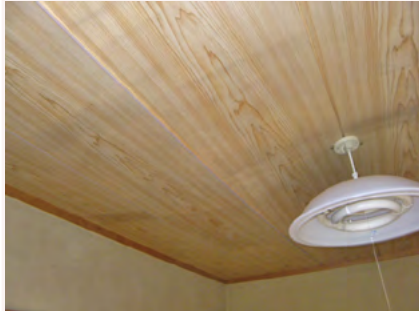
| ① 仕上げ材又は下地の割れ等 | ② 仕上げ材のはがれ | ③ 漏水痕、しみ |
|---|---|---|
| 概要等<br>○仕上げ材の著しいひび割れ<br>○天井のたわみ、下がり | 概要等<br>○仕上げ材の著しい剥がれ、欠損 | 概要等<br>○仕上げ材の漏水痕 |
| 主な原因<br>○仕上げ材の経年劣化、天井吊木のはずれ など。 | 主な原因<br>○経年劣化、下地材の劣化、雨漏り、給排水配管からの漏水 など | 主な原因<br>○雨漏り、給排水配管からの漏水 など。 |
| ▲和室天井の下がり。 | ▲天井仕上げ材の剥がれ。 | ▲洋室天井の漏水痕 |

補修方法 A) ボードのひび割れ補修（継ぎ手部） → [対応できる不具合事象] ①

○吊木に、梁などの変形による負荷がかかっている場合があるので、一旦はずして留めつけます。

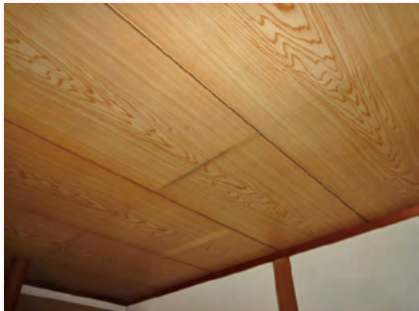
| ① 仕上げ材又は下地の割れ等 | ② 仕上げ材のはがれ | ③ 漏水痕、しみ |
|---|---|---|
| ▲天井仕上げ材の割れ。 | ▲天井仕上げ材の欠損 | ▲和室天井の漏水痕 |

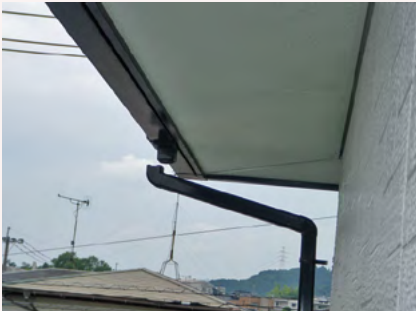
| ① 樋や取付金物の破損、はずれ | ② 樋のつまり等 |
|---|---|
| <b>概要等</b><br>○樋の著しい破損<br>○樋の取付金物の不具合 | <b>概要等</b><br>○外的要因による樋のつまり |
| <b>主な原因</b><br>○経年劣化、飛来物の衝突、施工不良 等 | <b>主な原因</b><br>○落ち葉やホコリ等の堆積 |
| <br>▲軒樋と縦樋の接合部破損。 | <br>▲軒樋の上戸付近にゴミ溜り、排水不良。 |

補修方法 A) 軒樋の勾配調整・金物取替

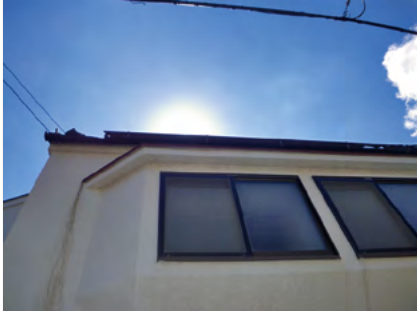
| ① 樋や取付金物の破損、はずれ | ② 樋のつまり等 |
|---|---|
| <br>▲軒樋が一部破損。 | |

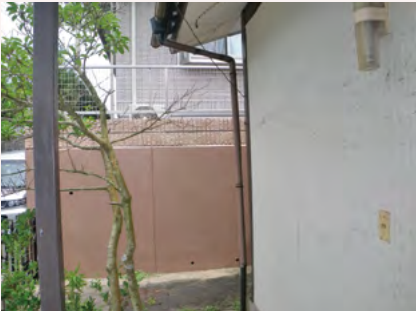
| ① 樋や取付金物の破損、はずれ | ② 樋のつまり等 |
|---|---|
| <br>▲豎樋・軒樋とも、取付金物が腐食。 | <br>▲樋に雑草等が茂り、排水不良。 |

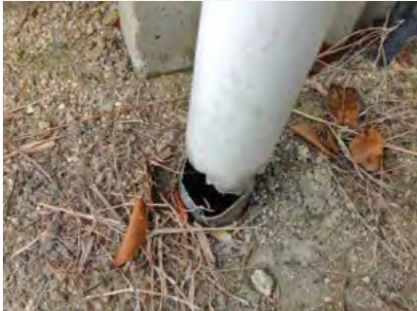
| ① 樋や取付金物の破損、はずれ | ② 樋のつまり等 |
|---|---|
| <br>▲豎樋が破損。 | |

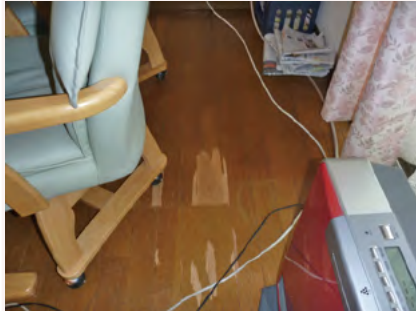
| ①フローリング材の割れ、欠損、剥がれ等 | | ②床の著しい腐朽、沈み等 | |
|---|---|---|---|
| 主な原因 | ○建具の建付け不良や家具による破損 など。<br>○経年劣化 | 主な原因 | ○土台の劣化・腐朽・不具合、下地合板の腐朽 など。 |
| ▲キャスター付家具によるフローリング剥がれ。 | | ▲廊下の床材の沈み込み。 | |

補修方法 B) フローリングの張替え

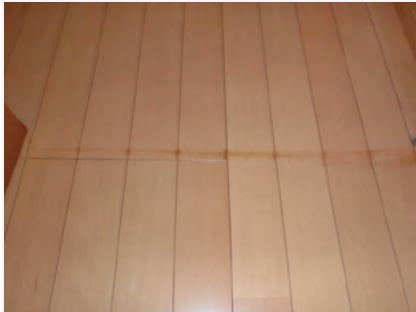
| ①フローリング材の割れ、欠損、剥がれ等 | | ②床の著しい腐朽、沈み等 | |
|---|---|---|---|
| ▲クローゼット扉の建付け不良によるフローリングの傷。 | | ▲床材の沈み込み。 | |

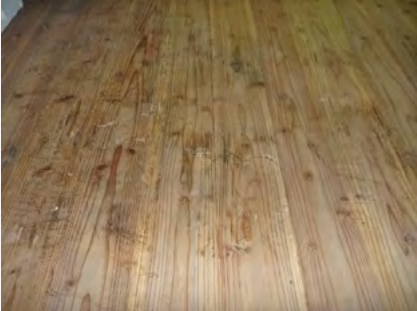
| ①フローリング材の割れ、欠損、剥がれ等 | | ②床の著しい腐朽、沈み等 | |
|---|---|---|---|
| | | ▲床仕上げ材の腐朽。 | |

補修方法 A) フローリングの部分補強

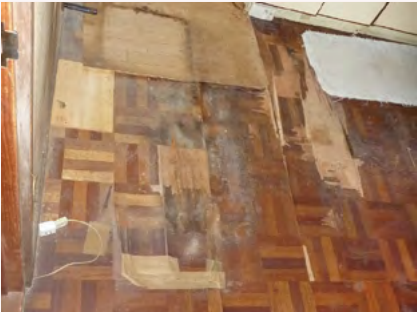
| ①フローリング材の割れ、欠損、剥がれ等 | | ②床の著しい腐朽、沈み等 | |
|---|---|---|---|
| | | ▲フローリングの著しい剥がれ | |

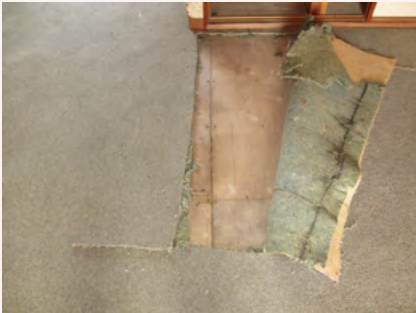
| ④仕上げ材の欠損、剥がれ等 | ⑤床の著しい腐朽、沈み等 |
|---|---|
| 主な原因<br>○経年劣化 など。 | 主な原因<br>○土台の劣化・腐朽・不具合、下地合板の腐朽 など。 |
| ▲下地が一部劣化、カーペット破損 | ▲床板が老朽化、沈みこみ。 |

補修方法 E) 浴室床の貼り替え

○浴室の入り隅部分は、必ずコーキングすることをお勧めします。

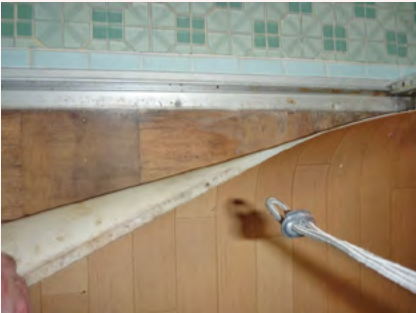
| ④仕上げ材の欠損、剥がれ等 | ⑤床の著しい腐朽、沈み等 |
|---|---|
| ▲洗面所の床材の傷み | ▲床鳴り |

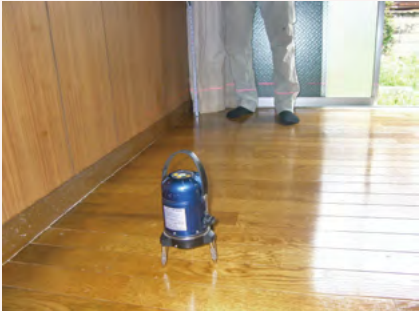
▲洋室の床に 13/1000 の傾き

補修方法 G) 床組み改修（1 室）

○床の傾斜は、様々な要因があるため、詳細な調査を要します。

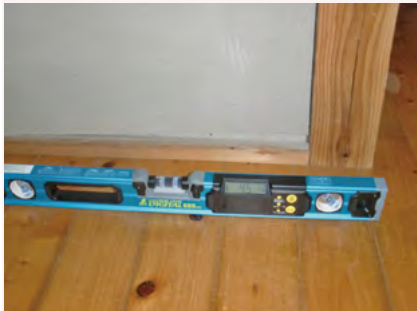
▲増築つなぎ部分に 45/1000 程度

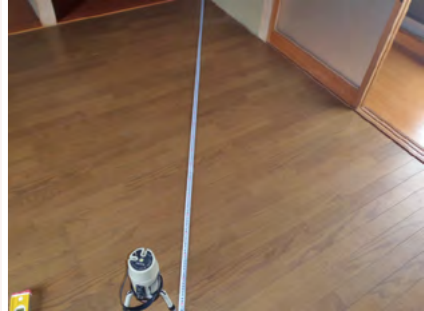
▲2階床に最大で 9.2/1000 の傾斜

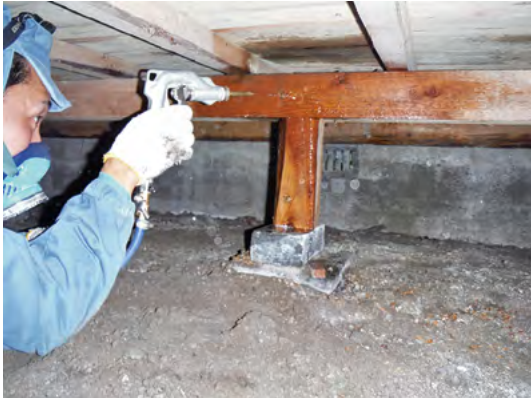
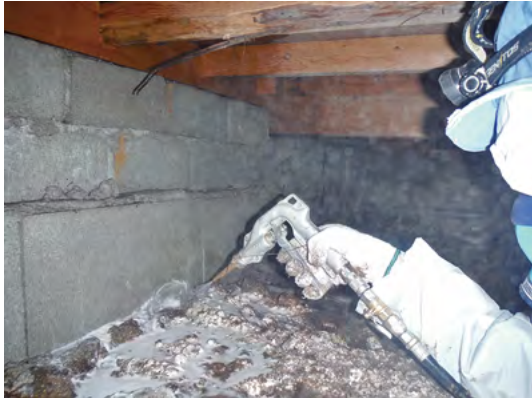
▲シロアリ駆除の状況

○床下換気や湿度及び給排水等の漏水の有無を確認した上でシロアリ駆除を行い、駆除完了後、被害部分の補修を行います。

○床下で使用する薬剤が室内に進入しないよう、養生を行うことをお勧めします。
